# Direkt Kompozit Restorasyonlarla Uyumu Bozulmuş Eski Restorasyonun Yenilenmesi Ve Dental Orta Hattın Düzeltilmesi: Olgu Sunumu

<sup>1</sup> İstanbul Üniversitesi, Diş Hekimliği Fakültesi, Restoratif Diş Tedavisi Anabilim Dalı, İstanbul

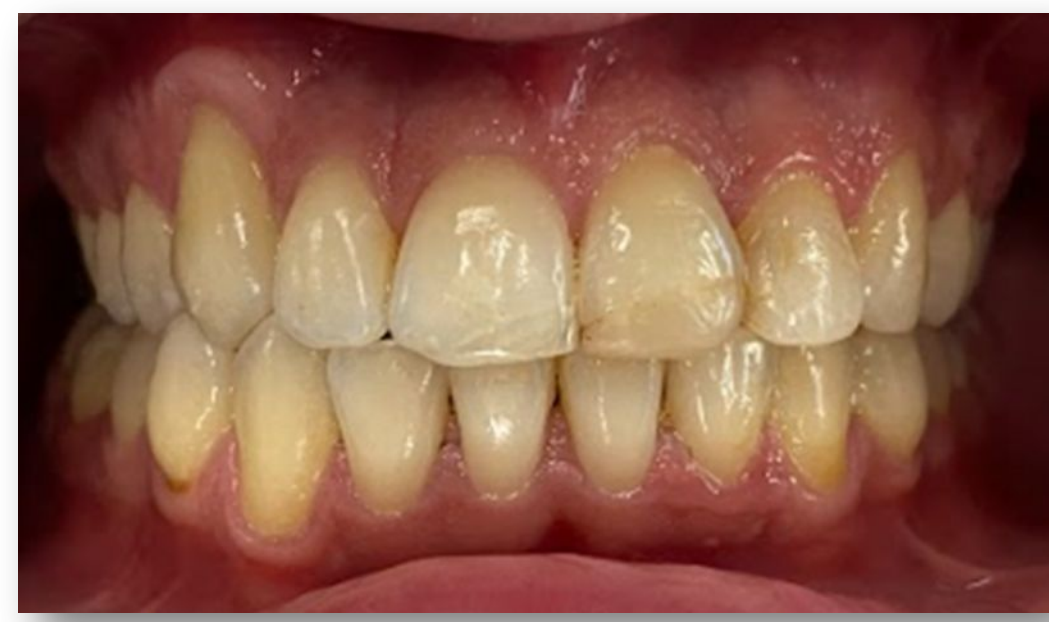
Resim 1: Başlangıç intraoral görüntü

22 yaşındaki erkek hasta ön dişlerindeki eski kompozit restorasyonundan (Resim 1) memnun olmadığını belirterek kliniğimize başvurdu. Klinik muayene sonucu kanal tedavili 21 no'lu dişin (Resim 2) rengi A3 olarak belirlendi (Resim 3). Guta perka mine sement birleşiminin 2 mm apikalinde kalacak şekilde uzaklaştırıldı ve kanal ağzı cam iyonomer siman (R&D Series Nova Glass F, Imicryl, Türkiye) ile örtüldü. Devital beyazlatma ajanı (Opalescence Endo, Ultradent, ABD) kaviteye uygulandı, geçici restorasyon materyali (Cavitimi, Imicryl Dental, Türkiye) konularak kavite kapatıldı. 2 gün sonra istenilen beyazlık elde edildi ve diş rengi A2 olarak belirlendi (Resim 4). Kavite içerisine kalsiyum hidroksit (Kalsin, Türkiye) uygulandı.

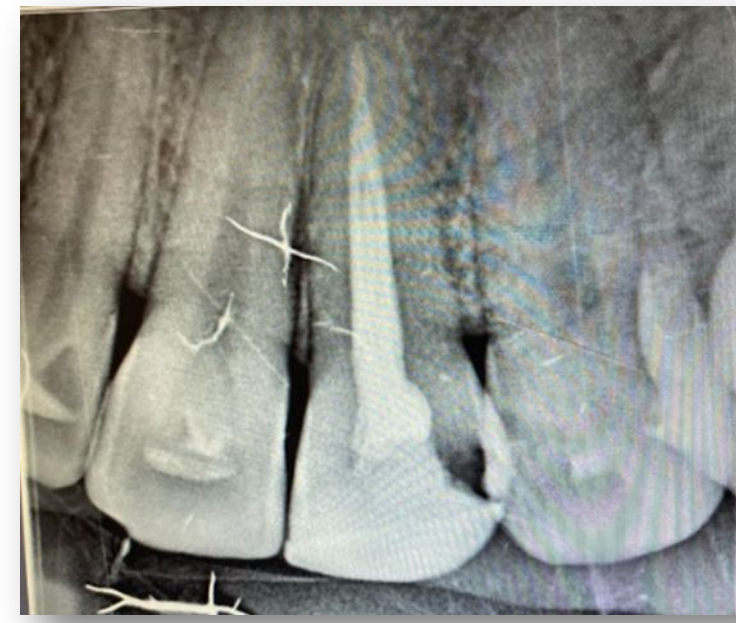
Resim 2: Periapikal radyografik görüntü

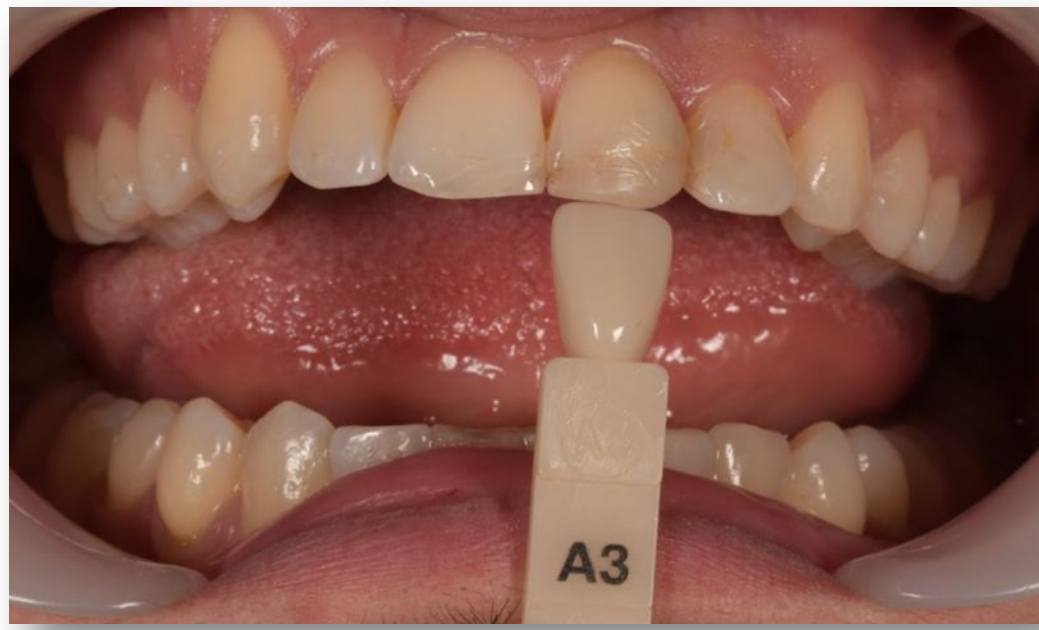
Resim 3: Başlangıç diş renginin belirlenmesi

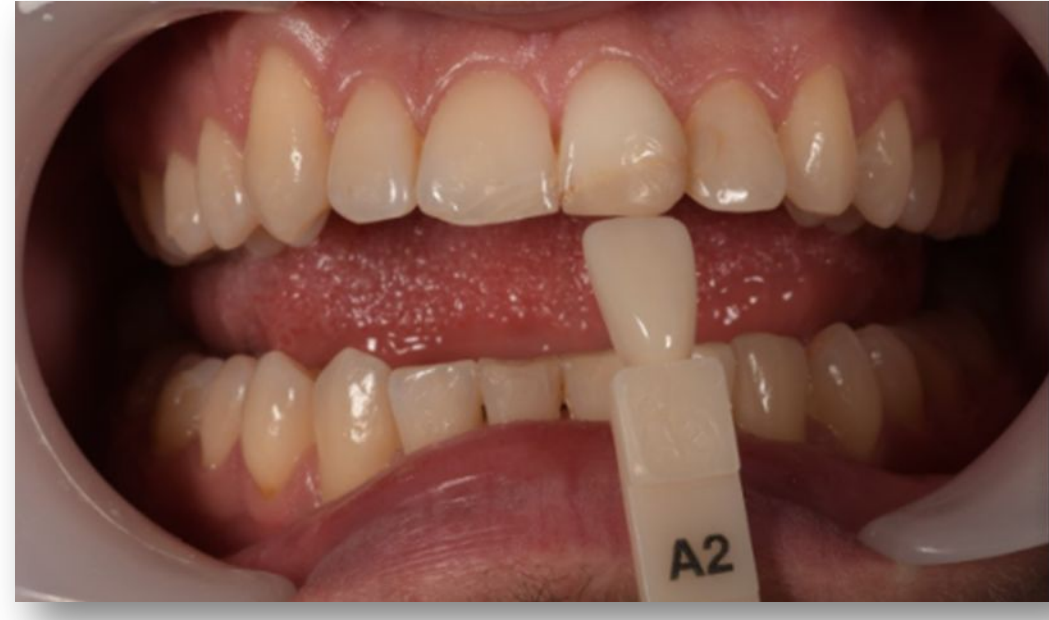
Resim 4: Beyazlatma sonrası diş renginin belirlenmesi

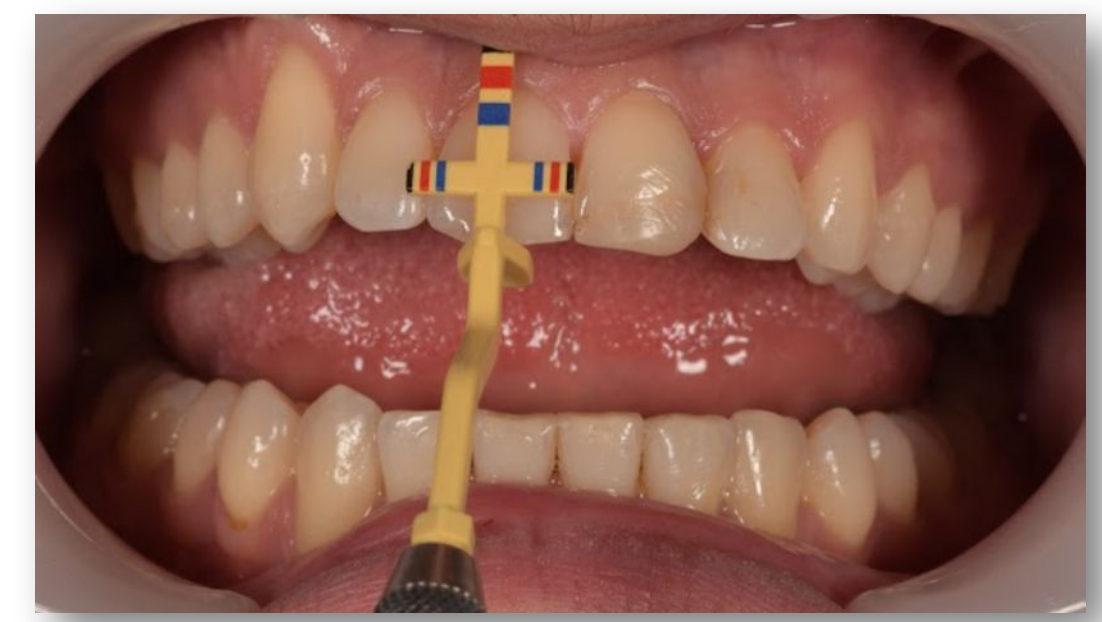
Resim 5: Kumpas ile M-D boyut ölçümü

İki hafta sonra kumpas kullanılarak 11 ve 21 no'lu dişler arasındaki M-D boyut farkı ölçüldü (Resim 5). 21 ve 22 no'lu dişlerindeki eski restorasyonlar kaldırıldı (Resim 6). Diş oranlarının ve orta hattın düzeltilmesi için 11 no'lu dişin mezialinden cila diskleri (Sof-Lex; 3M ESPE) ile ~1 mm aşındırma yapıldı (Resim 7). 11 no'lu dişin meziali BF2(Enamel Hri, Micerium Spa, Genova, İtalya), insizal LT monokromatik kompozit ile restore edildi. 22 no'lu diş UD3(HRİ), BF2(HRİ) kompozit ile restore edildi. 21 no'lu dişte palatinal ve proksimal duvar BF1(HRİ) ile, İlk dentin tabakası UD3(HRİ), 2. Dentin tabakası ve mamelonlar UD2(HRİ) insizal kısım IWS(HRİ) ve OBN(HRİ), mine tabakası için BF2(HRİ) kompozit uygulandı. Bitim aşamasında alüminyum oksit diskler (Soflex, 3M ESPE, Seefeld, Almanya) kalın grenden ince grene doğru olacak şekilde uygulandı. Spiral diskler (Diacomp Plus Twist, EVE, Almanya) kullanılarak cila işlemi tamamlandı (Resim 8). 1. Ay kontrolüne çağırıldı (Resim 9). Oral hijyen eksikliği tespit edildi. Hastaya oral hijyen eğitimi verildi ve polisaj işlemi gerçekleştirildi (Resim 10).

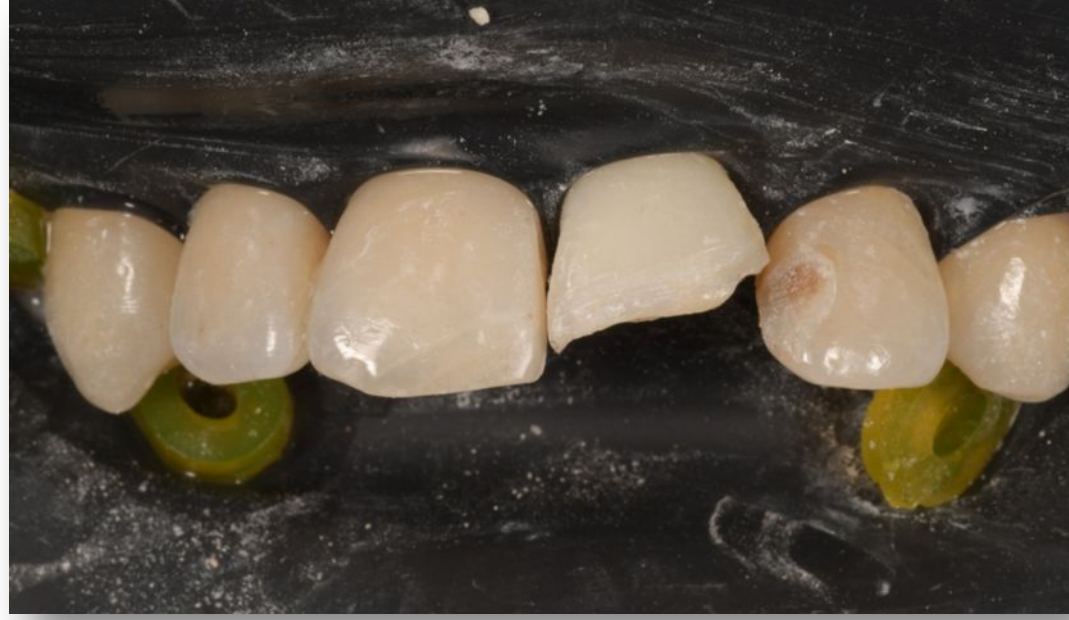
Resim 6: Eski kompozit restorasyonların kaldırılması

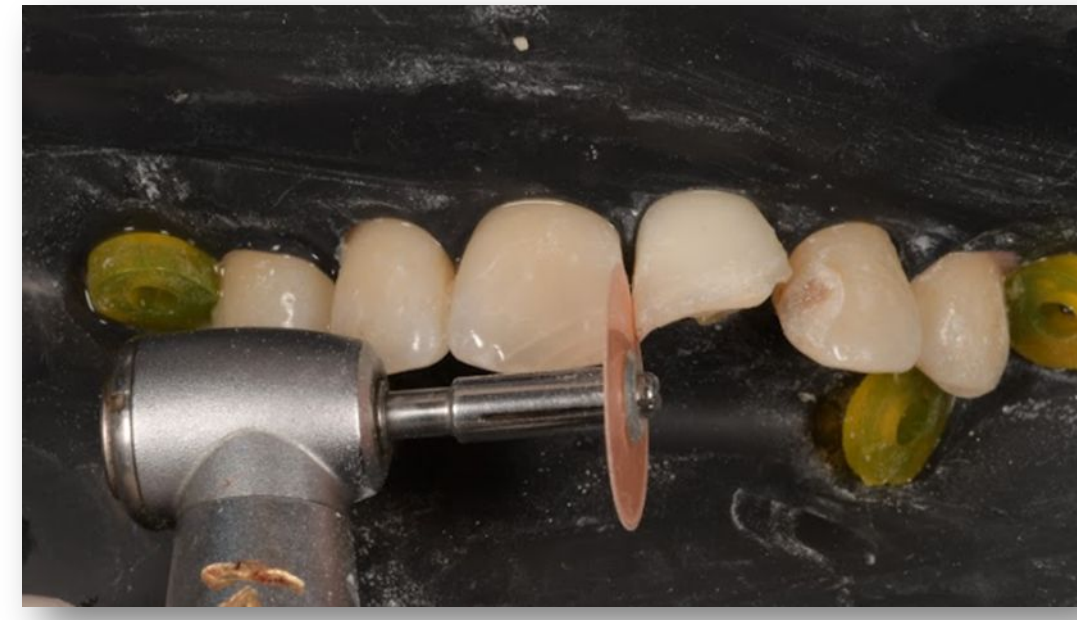
Resim 7: Orta hattın düzeltilmesi

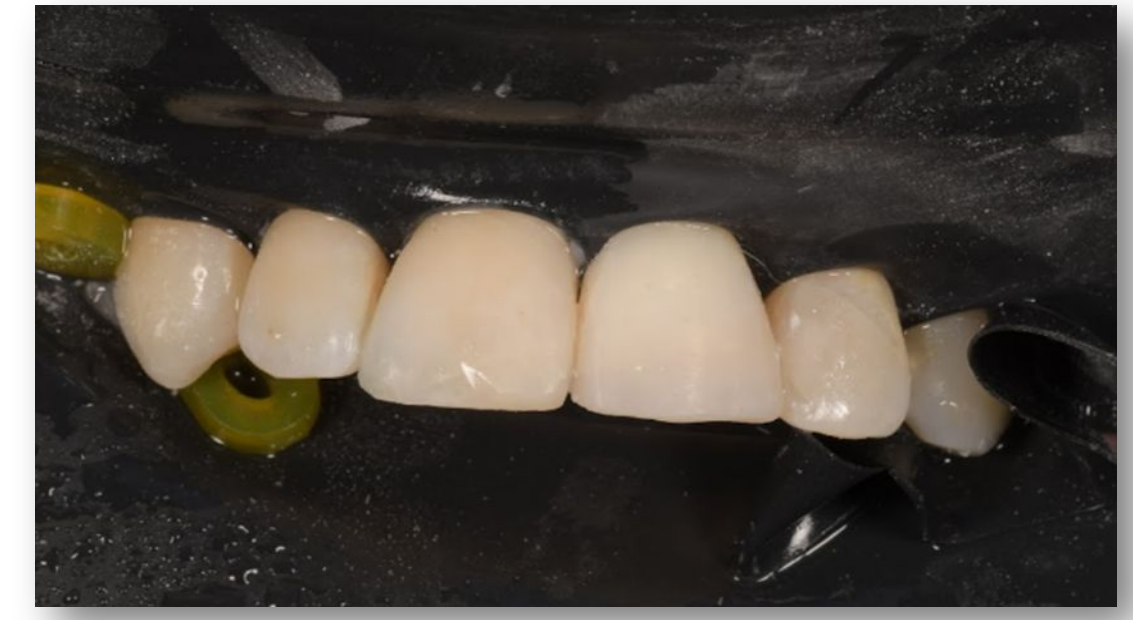
Resim 8: Bitim ve cila sonrası ilk görüntü

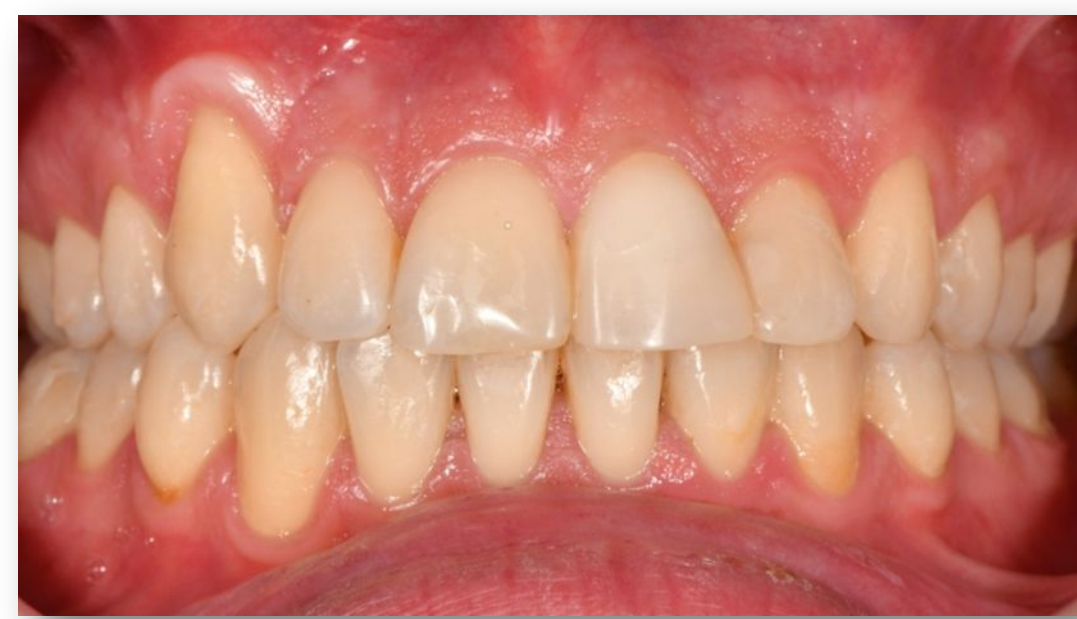
Resim 9: 1. ay kontrolü intraoral görünüm

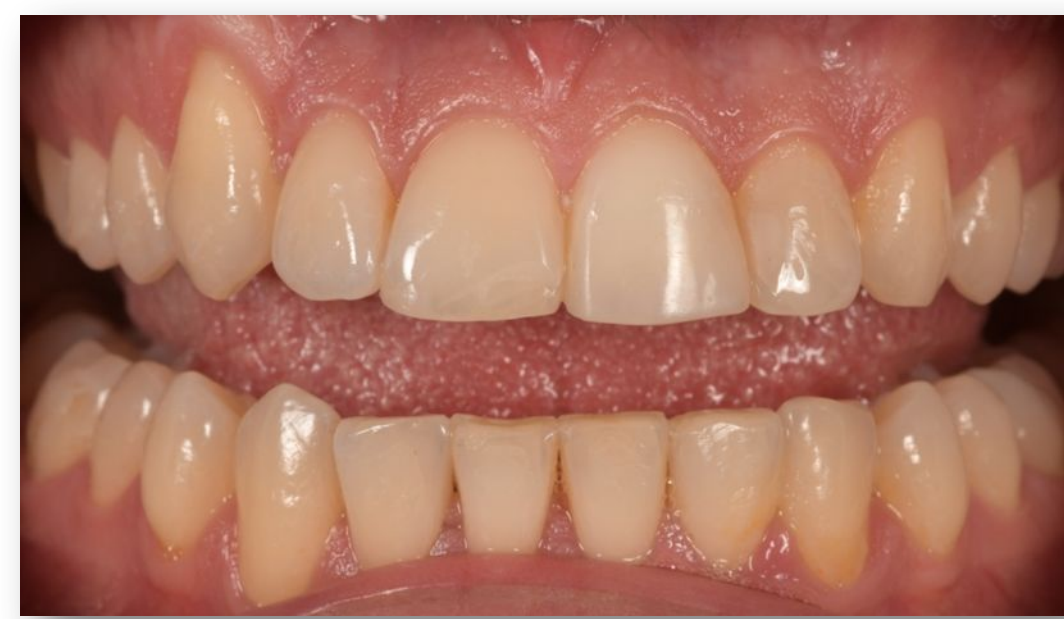
Resim 10: 1. ay kontrolü polisaj sonrası intraoral görünüm
