| Article Info | | RESEARCH ARTICLE | ARAŞTIRMA MAKALESİ |
|---|---|---|---|
| Title of Article | A Landscape Designment Suggestion for Trakya University Faculty of Education Campus | | |

## **A Landscape Designment Suggestion for Trakya University Faculty of Education Campus | Trakya Üniversitesi Eğitim Fakùltesi Kampüsü Çevre Düzenleme Proje Önerisi (TR)**

## “Trakya Üniversitesi Eğitim Fakültesi Kampüsü Çevre Düzenleme Proje Önerisi”

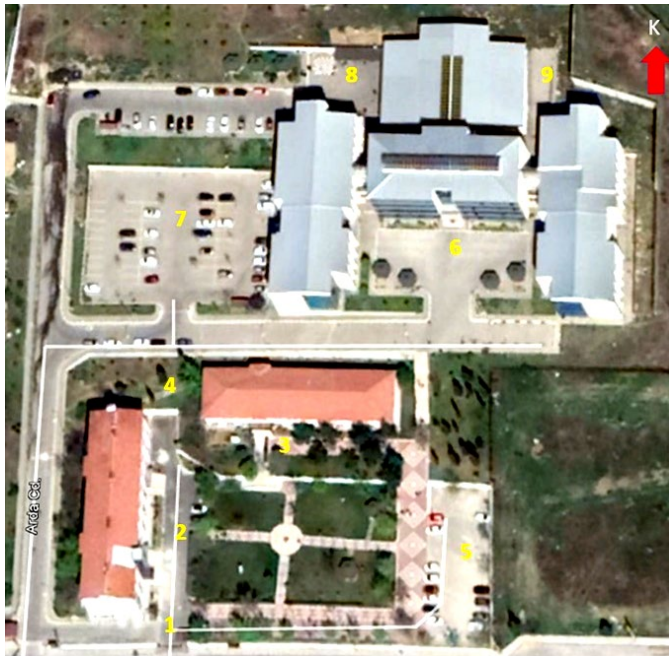
Şekil 2. Kosova Yerleşkesi çalışma alanları. Uydu görüntüsü: (URL 3)

1. Yerleşke Girişi
2. Güzel Sanatlar Bölümleri Binası önü
3. Dekanlık Binası önü
4. Dekanlık Binası yanı,
5. Dekanlık otoparkı
6. Eğitim Fakültesi Binaları önü
7. Eğitim Fakültesi otoparkı
8. Kantin önü ve çevresi
9. Konferans Salonu çevresi

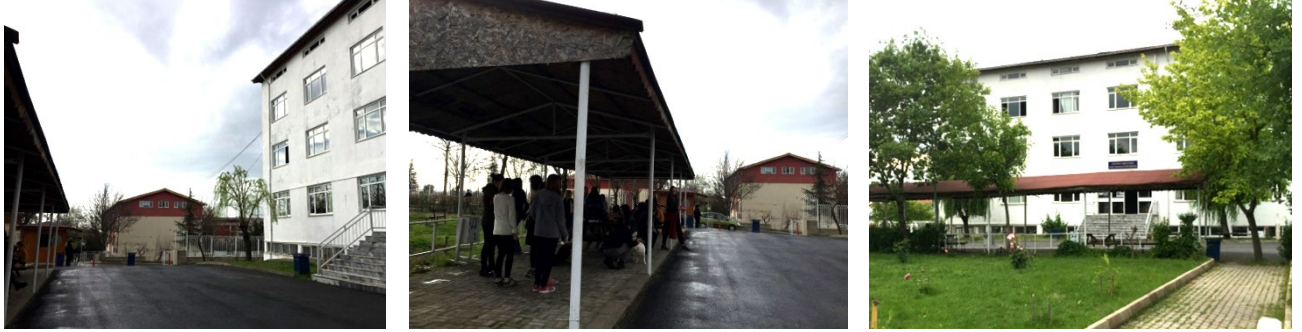
Girişte bulunan Eğitim Binası önündeki asfalt zemin görsel olarak olumsuz etki yaratmaktadır. Bu alanda bulunan üst örtü elemanı niteliksizdir.

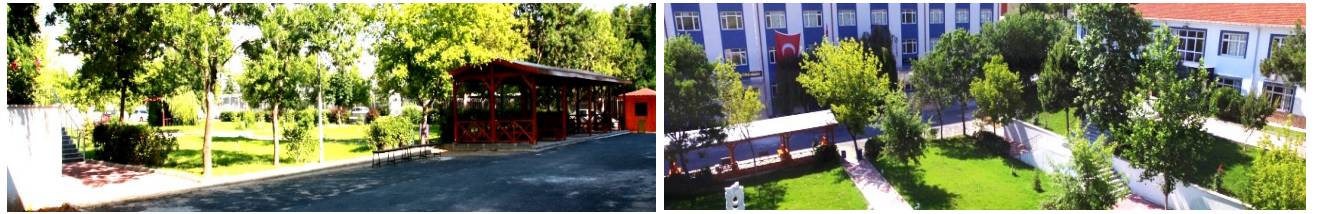
Önerilen bitkisel düzenlemeler gerçekleştirilmemiştir. Üst örtü elemanının öneriye uygun değiştirilmediği; malzeme olarak iyileştirildiği görülmektedir. Oturma birimlerinin Bina cephesindeki yenilik göze çarpmaktadır.

1. **Yerleşke Girişi:** Müdahalede bulunulmamıştır.
2. **Güzel Sanatlar Bölümleri Binası önü:** Önerilen bitkisel düzenlemeler gerçekleştirilmemiştir. Üst örtü elemanının öneriye uygun değiştirilmediği; malzeme olarak iyileştirildiği görülmektedir. Oturma birimlerinin Bina cephesindeki yenilik göze çarpmaktadır.

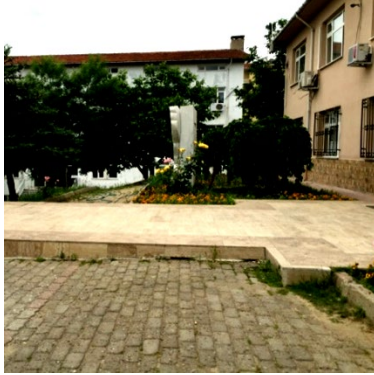
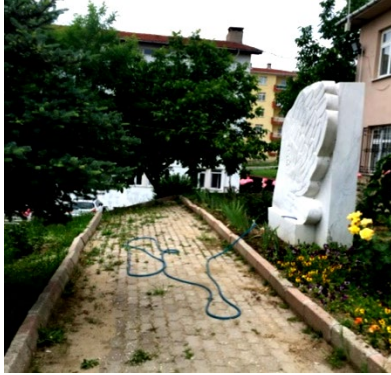
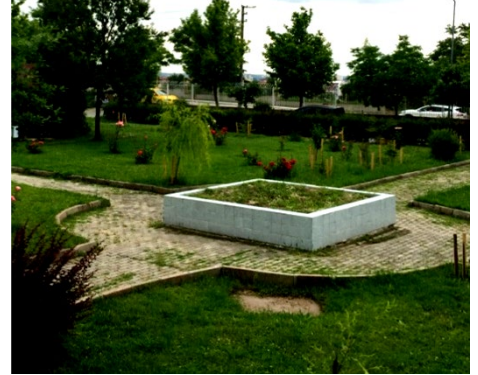
Özel gereksinimli bireylerin Dekanlık girişine ulaşımı mümkün değildir.

Döşeme malzemesinde ve yolun tesviyesinde bozulmalar mevcuttur.

Yaya yolu genişliği yetersizdir.

Yeşil alan içinde, toprak doldurulmuş eski havuz kötü görüntü oluşturmaktadır.

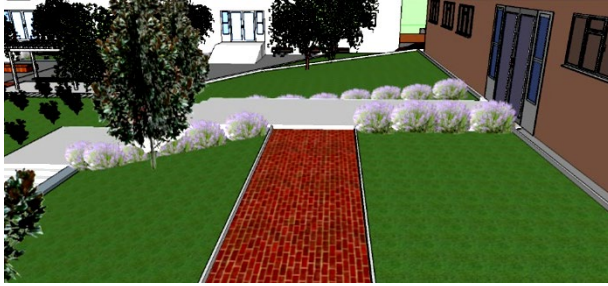
Dekanlık binası girişi rampa çözümleri ile ulaşılabilir hale getirilmiştir.

Yaya yolunun rampaya bağlantısı yeşil alan içinden sağlanmıştır. Bu amaçla mevcut yol güzergâhı yeniden düzenlenerek genişletilmiştir. Bu geçişte mevcut ağaçların korunmasına dikkat edilmiştir.

Tesviyenin düzeltilmesi ile kırmızı taban tuğlası önerilmiştir.

Toprak doldurulmuş eski havuz yeni yol bağlantı düzeni dikkate alınarak kaldırılmıştır.

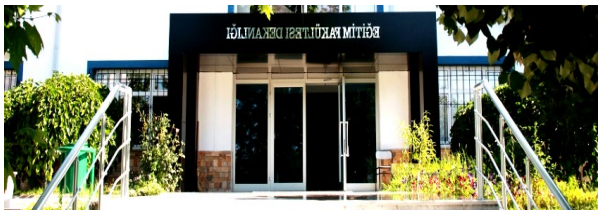
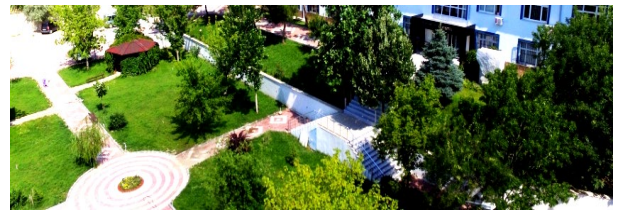
Döşemede, öneriye benzer şekilde renkli malzeme kullanıldığı, havuzun kaldırıldığı ve Dekanlık binasının önündeki yol ile birlikte yenilendiği görülmektedir.

3. **Dekanlık Binası önü:** Döşemede, öneriye benzer şekilde renkli malzeme kullanıldığı, havuzun kaldırıldığı ve Dekanlık binasının önündeki yol ile birlikte yenilendiği görülmektedir.

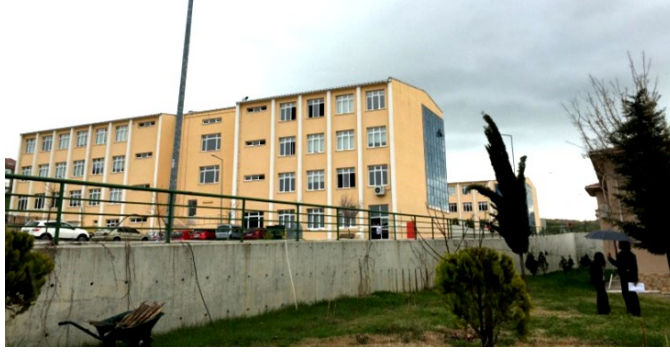
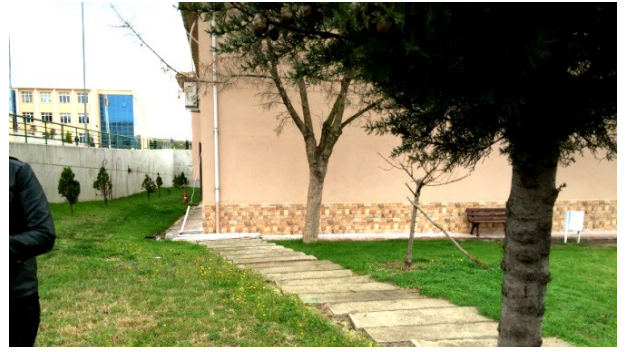
Dekanlık binası kuzey cephesi istinat duvarına bakmaktadır.

Dekanlık binası çalışanları için kısa süreli dinlenme aralarında kullanacakları alan bulunmamaktadır

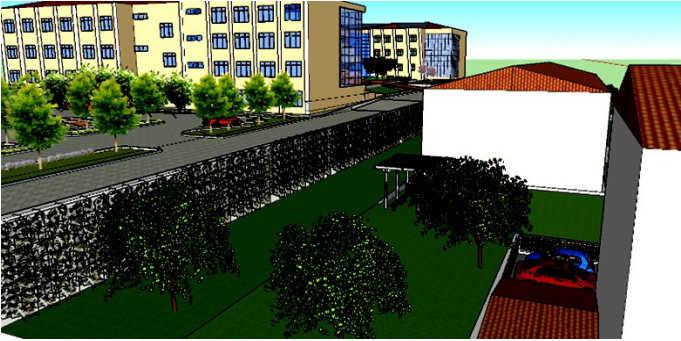
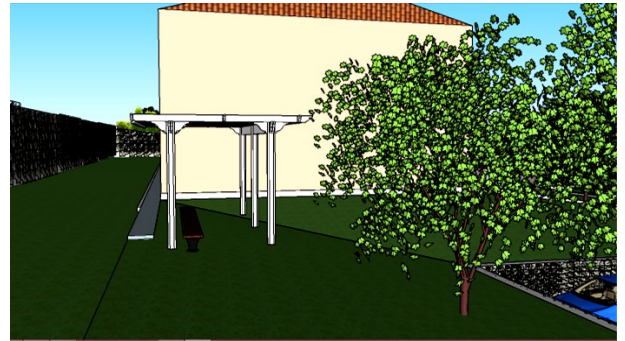
Dekanlık binasının kuzey yönündeki istinat duvarı herdem yeşil sarılcı bitkilerle yeşil duvar haline getirilerek görüntüsü estetik açıdan iyileştirilmiştir.

Dekanlık binası batı cephesi yönünde, çalışanlar tarafından kullanılmak üzere üst örtülü oturma birimi önerilerek, gölgeli bir dinlenme alanı oluşturulmuştur.

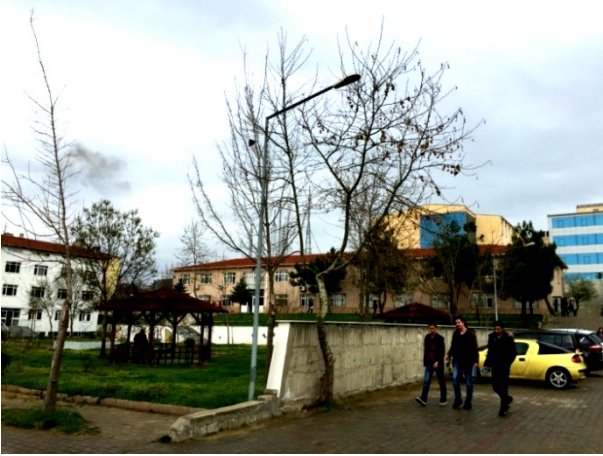
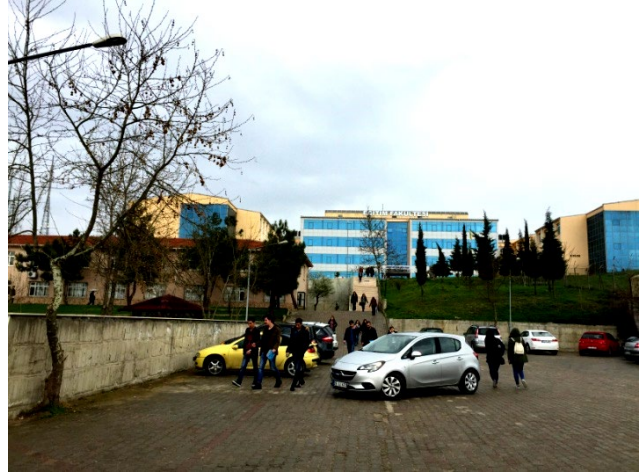
Otopark yolunda ulaşımı engelleyen ağaç ve çalılar bulunmaktadır.  
Mevcut istinat duvarlarının görüntüsü alanı olumsuz etkilemektedir.  
Otopark düzenlemesi nitelikli değildir; yaya ve araç trafiği kesişmekte olup, yayalar otopark içinden geçmektedirler.  
Mevcut bitkilerin gelişimi için yeterli yeşil alan bulunmamaktadır.  
Otoparkta gölge sağlayacak bitkisel düzenleme yetersizdir.  
Otopark ile yeşil alanı ayıran duvarın fonksiyonu bulunmaktadır.  
Otoparktan Dekanlık Binası kotuna bağlantı sağlayan rampa dik olup, homojen düzenleme yapılmamıştır. Rampa bitiminde bağlantıyı devam ettiren merdivenin kaplama malzemesi yağışlı havalarda kaygan olabileceği için uygun değildir.

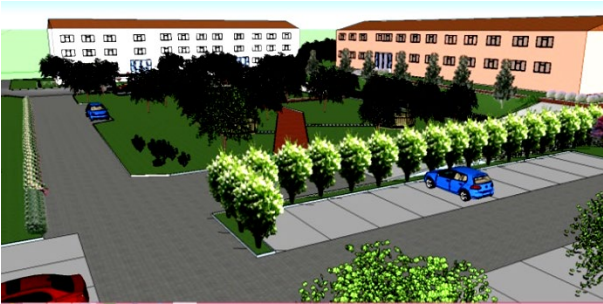
Otopark yolunda ulaşımı engelleyen ağaçlar yeşil alan düzenlemesine dâhil edilmiştir.  
İki aracın yan yana geçebileceği durumlar için yanaşma-bekleme cebi oluşturulmuştur.  
Mevcut otopark ile yeşil alanı ayıran duvarın rampanın bitiminden sonraki kısmı kaldırılmıştır. Böylece yeni yaya yolu güzergâhı ile rampa bağlantısı sağlanmış; yayaların otopark içinden geçişi kısıtlanmıştır.  
Otoparkta araçların park düzeni çizilmiş ve düzenlenmiştir.

Mevcut bitkilerin gelişimi için yeterli yeşil alan önerilmiştir.  
Otopark alanı gölge sağlamak ve alan sınırını belirlemek amacıyla bitkilerle yoldan ayrılmıştır.

Sınır duvarı herdem yeşil sarıcı bitkiler kullanılarak yeşil duvar haline getirilerek otoparkın sert görüntüsü giderilmiştir.

Mevcut rampa yeniden düzenlenerek eğimi uygun hale getirilmiştir. Rampa bitiminde bağlantıyı devam ettiren merdivenin kaplama malzemesi için kaymayı önleyecek ve bütünlüğü sağlayacak kırmızı taban tuğla önerilmiştir.

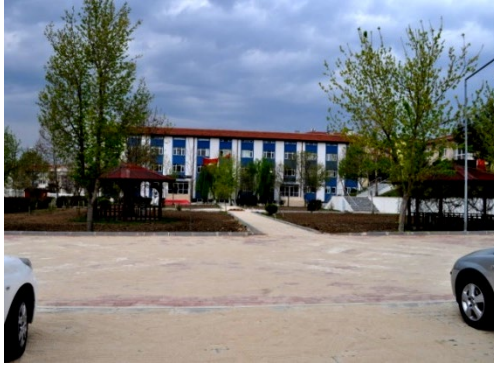
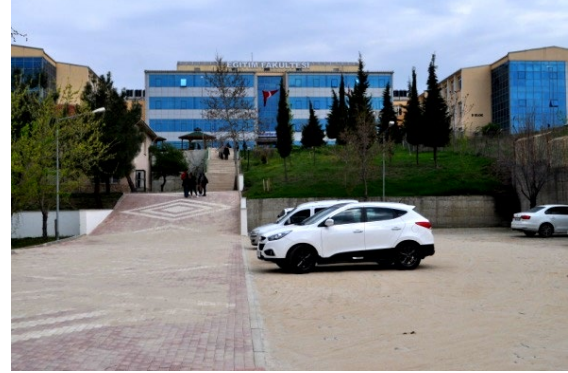
İstinat duvarının kaldırıldığı, rampa eğiminin düzenlendiği, döşemelerin iyileştirildiği ve merdiven kaplama malzemesinin değiştirildiği görülmektedir. Yaya ve araç trafiğinin, farklı döşeme kaplamasıyla ayrımlandığı tespit edilmiştir. Otopark sınırını vurgulamak ve gölge sağlamak için önerilen bitkilendirmenin yapılmadığı görülmektedir.

4. **Dekanlık Binası yanı:** Müdahalede bulunulmamıştır.
5. **Dekanlık otoparkı:** İstinat duvarının kaldırıldığı, rampa eğiminin düzenlendiği, döşemelerin iyileştirildiği ve merdiven kaplama malzemesinin değiştirildiği görülmektedir. Yaya ve araç trafiğinin, farklı döşeme kaplamasıyla ayrımıldığı tespit edilmiştir. Otopark sınırını vurgulamak ve gölge sağlamak için önerilen bitkilendirmenin yapılmadığı görülmektedir.

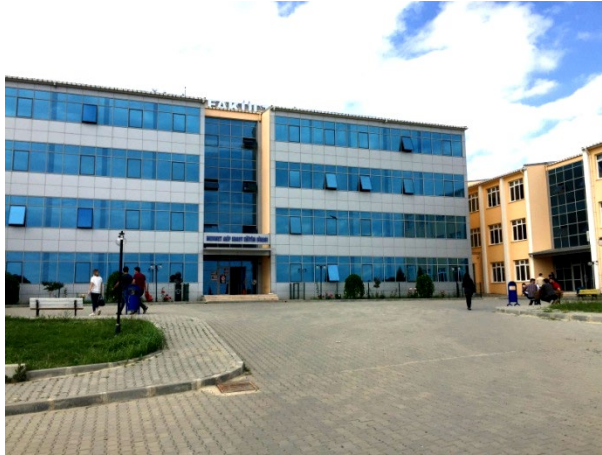
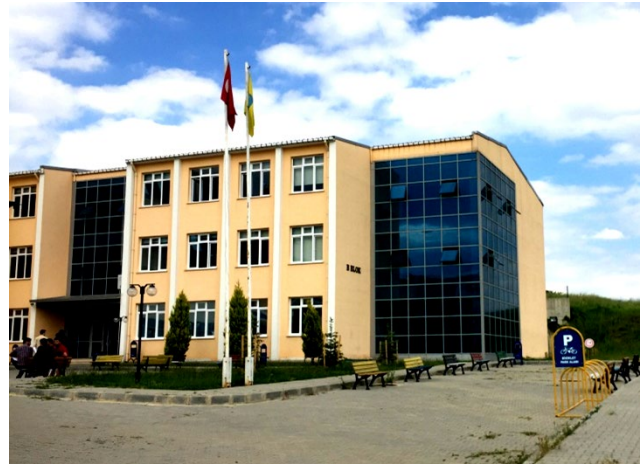
Bina önündeki alan kilit parke taşıyla kaplıdır. Yeşil alan yetersizdir.

Bina girişlerinde özel gereksinimli bireyler için düzenlenmiş ulaşım çözümleri yeterli değildir.

Kısa süreli dinlenme alanları ile oturma birimleri ihtiyacı karşılamamaktadır.

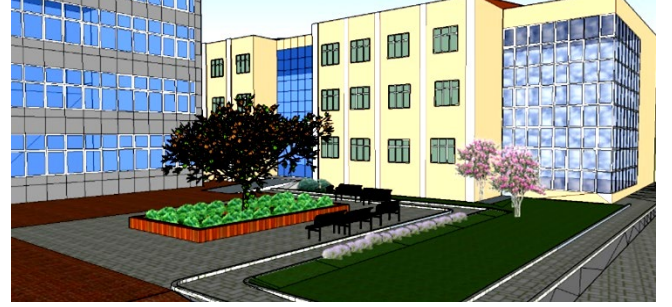
Bina önünde yeşil ve gölgeli alanlar önerilmiştir.

Alana değer katacağı düşünülen ağaçlar ile gölge sağlanmış; oturma birimleri bir düzen dâhilinde yerleştirilmiştir.

Bina giriş akslarını vurgulamak ve alana renk katarak monotonluğu gidermek için kırmızı taban tuğla ile yol aksının vurgulanması tavsiye edilmiştir.

Bina girişlerinde uygun eğimde rampa çözümleri uygulanmıştır.

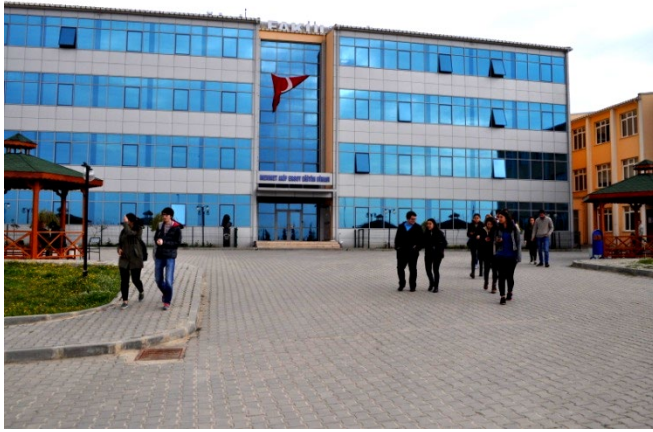
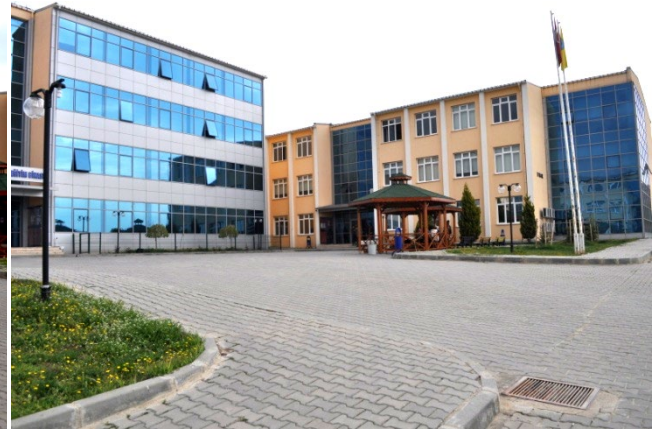
Bu alanda önerilen ağaçlar ve düzenlemeler yerine üst örtülü oturma birimleri yerleştirildiği görülmektedir. Döşemelerin henüz iyileştirilmemesinin ekonomik sebeplerden kaynaklandığı düşünülmektedir.

6. **Eğitim Fakültesi Binaları önü:** Bu alanda önerilen ağaçlar ve düzenlemeler yerine üst örtülü oturma birimleri yerleştirildiği görülmektedir. Döşemelerin henüz iyileştirilmemesinin ekonomik sebeplerden kaynaklandığı düşünülmektedir.

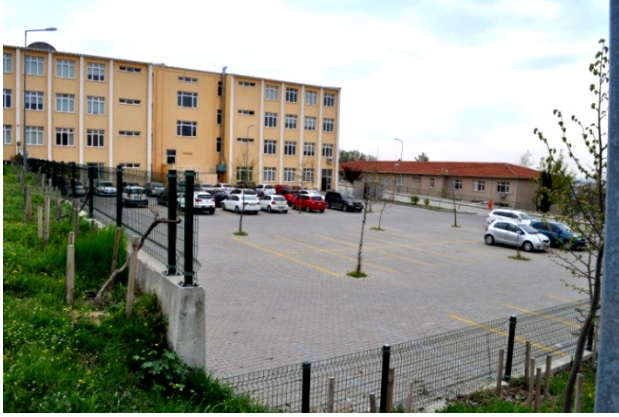
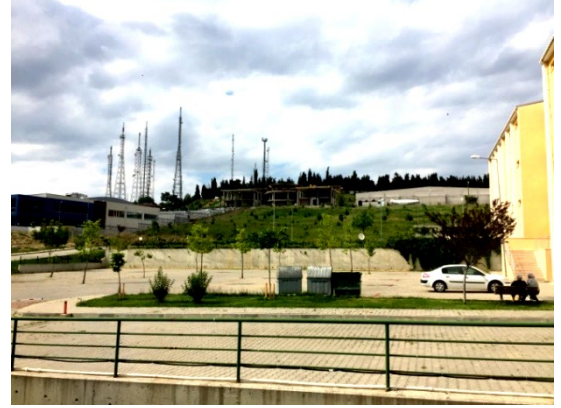
Otopark düzensizdir; araçların park ve manevra alanı standartlara uygun değildir.  
Mevcut ağaçların -*Platanus orientalis* (Doğu çınarı)- gelişimi için yeterli yeşil alan bırakılmamıştır.  
Otoparkta gölge sağlayacak bitkisel düzenleme yetersizdir.

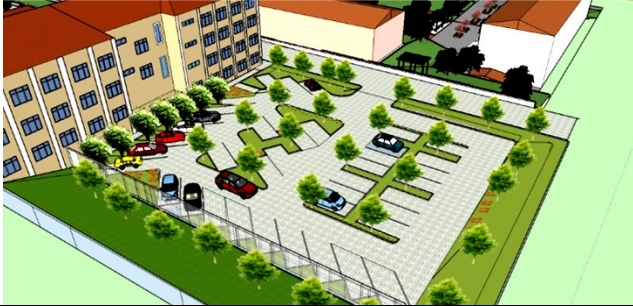
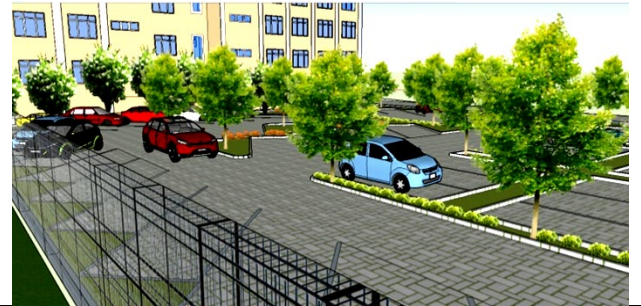
Otopark giriş kontrol bariyeri ile kontrollü hale getirilmiş; araçların park düzeni çizilmiştir.  
Mevcut bitkilerin gelişimi için yeterli yeşil alan bırakılmıştır.  
Sınır duvarı herdem yeşil sarıcı bitkiler kullanılarak yeşil duvar haline getirilmiş; otoparkın sert görüntüsü yumuşatılmıştır.

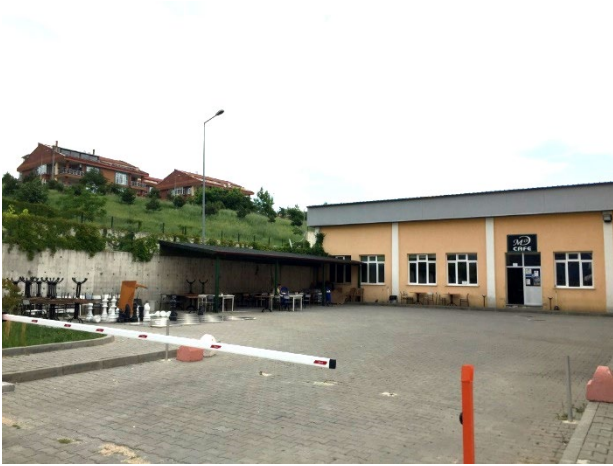
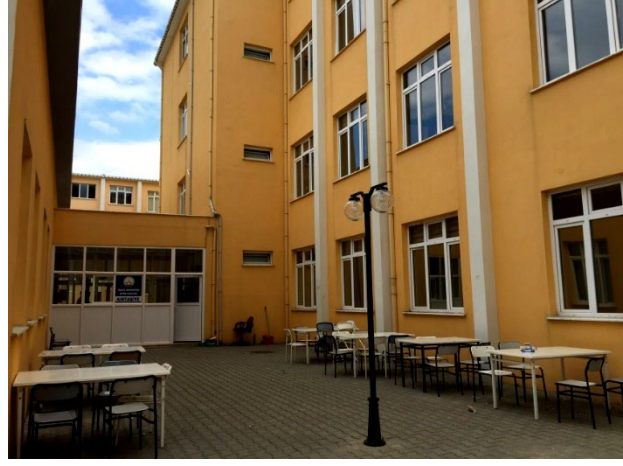
Kantin önü tanımsız olup; sadece kilit parke taş kaplamalı zeminden oluşmaktadır.

Oturma birimleri gelişi güzel tüm alana yayılmıştır.

Binaya yakın kısımlara yerleştirilen oturma birimleri çalışanlar için gürültü problemi oluşturmaktadır.

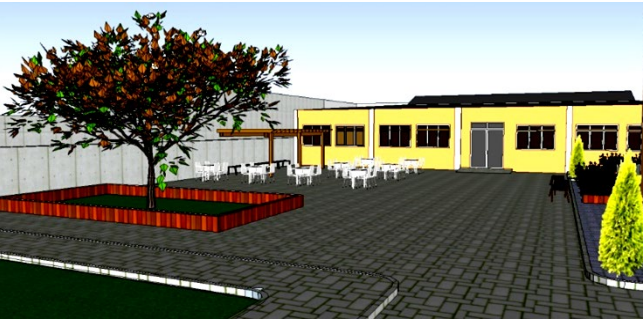
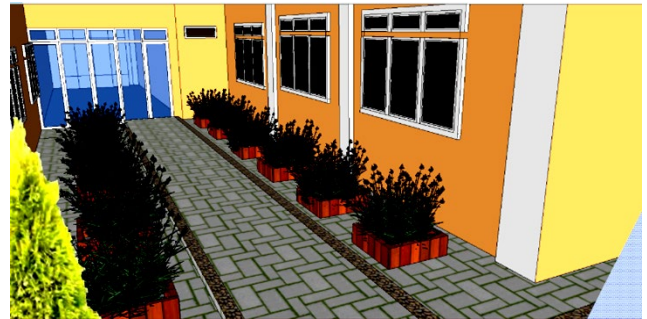
Estetik görünüm sunabilmek ve gölge sağlayabilmek için mevcut alanda zemin kaplama malzemesinin bir kısmı kaldırılarak yeşil alan oluşturulmuştur.

Yeşil alanın sınırı ahşap oturma elamanı olacak şekilde düzenlenmiştir.

Binaya yakın kısımlara ahşap saksılarda bitkiler yerleştirilerek alanın görüntüsü iyileştirilmiş ve gürültü denetimi adına katkıda bulunulmuştur.

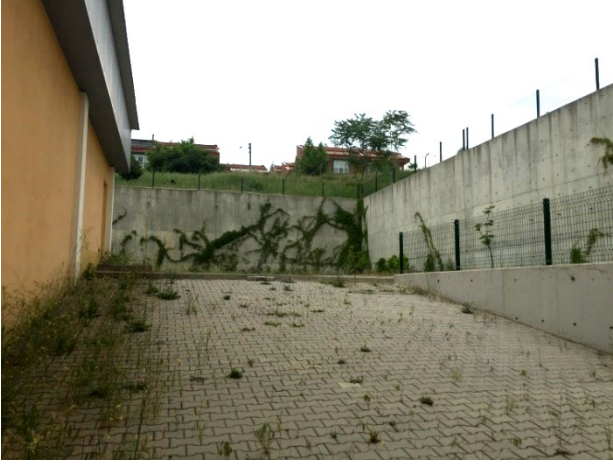
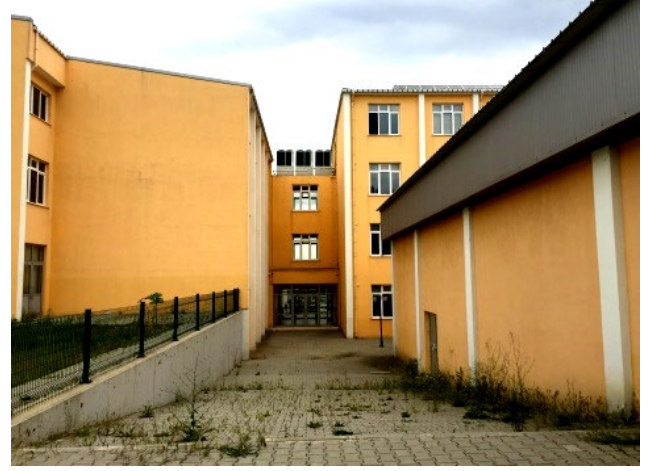
Alan sadece sert zemin ve istinat duvarlarından oluşmaktadır. Bakımsız ve atıl durumdadır. Verimli kullanılamamaktadır. Yeterli gölgelik alan yoktur.

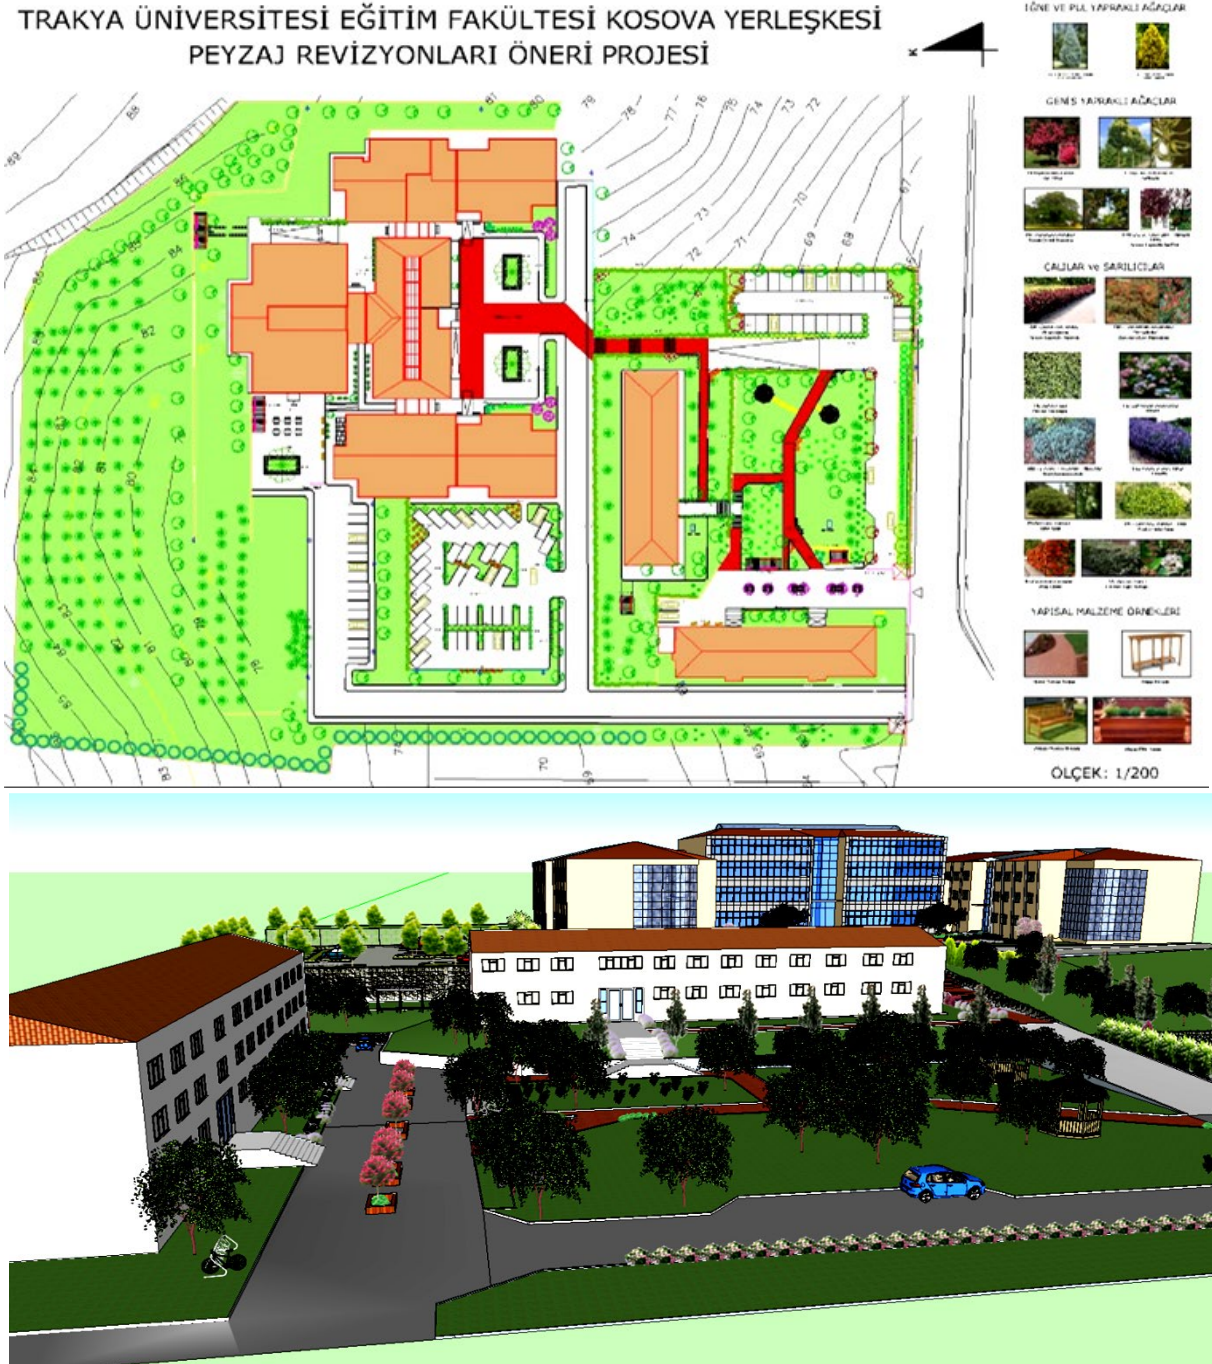
Şekil 3. T.Ü. Eğitim Fakültesi Kampüsü (Kosova Yerleşkesi) çevre düzenleme proje önerisi

Hazırlanan ön çalışma Temmuz 2016'da Eğitim Fakültesi Dekanlığı'na ekleriyle birlikte sunulmuştur (Şekil 3). Projenin uygulaması ve kontrolü Eğitim Fakültesi Dekanlığı'na yürütülmüştür. Uygulama, proje önerisini hazırlayan Peyzaj Mimarlığı Bölümü öğretim üyeleri kontrolü olmaksızın gerçekleştirilmiş; bunun yanı sıra ekonomik ve zaman kısıtları olduğu düşünülen sebeplerle, projenin öneriye uygun halde gerçekleştirilmesi mümkün olmamıştır.
